## BAB II

### TINJAUAN PUSTAKA

#### 2.1. Definisi *Bulldozer D375A*

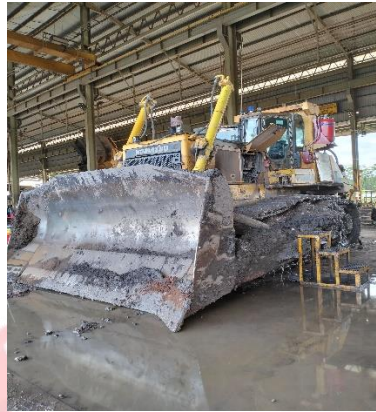
**Gambar 2.1 Bulldozer D375-A**  
(Sumber pribadi)

yang memenuhi standar emisi yang ketat, Bulldozer ini juga lebih ramah lingkungan dibandingkan dengan model-model sebelumnya. Secara keseluruhan, karakteristik-karakteristik ini menjadikan Bulldozer D375A sebagai pilihan yang sangat baik untuk berbagai proyek konstruksi dan pertambangan, memberikan kinerja yang handal dan efisiensi yang tinggi. Bulldozer D375A dapat dilihat pada gambar 2.1 berikut.
