Lampiran 2 Information Report

| UNIT BDKM37082 MENGALAMI PROBLEM KEBOCORAN WATER COOLANT |

Judul : *Analisa Troubleshooting Cooling System Unit Bulldozer Tipe D375A*  
di PT. BUMA Jobsite Lati

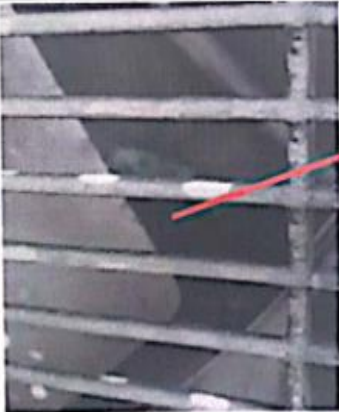
| SETELAH DILAKUKAN PENGECEKAN OLEH MEKANIK DITEMUKAN KONDISI RADIATOR POS 3 LEAK |
| <div></div> <div>KONDISI RADIATOR POS 3 LEAK</div> |
| JIKA DI LIHAT DARI KEBOCORAN PADA CORE RADIATOR, TERLIHAT SAMBUNGAN TUBE DENGAN LOWER CORE RADIATOR MENGALAMI CRACK SEHINGGA TUBE RADIATOR TIDAK MAMPU MENAHAN PRESURE DARI DALAM RADIATOR JIKA SUHU RADIATOR SUDAH MENCAPAI 80-90 DERAJAT. DIMANA RADIATOR TERSEBUT JIKA DI TARIK DATA LAST ORDER MENGGUNAKAN RADIATOR BATCH REPAIRED DENGAN LAST MO 1400095324. KONDISI KUALITAS REPAIRED DARI RADIATOR TERSEBUT BELUM MAKSIMAL SEHINGGA HANYA MENCAPAI LIFE TIME 5998 HRS / 37.49 % DARI LIFE TIME UNTUK RADIATOR NEW. |

| 1. REPLACE RADIATOR POS 3 |
| 2. OPTIMALISASI INSPEKSI |
| 3. SELALU GUNAKAN COOLANT GLYCOL |
